Wederopbouwboerderijen in Hoogland -West

Bureau Lotte Zaaijer

RCE_Agrarisch Platform_ 28 november 2014

Wederopbouwboerderijen in Hoogland-West

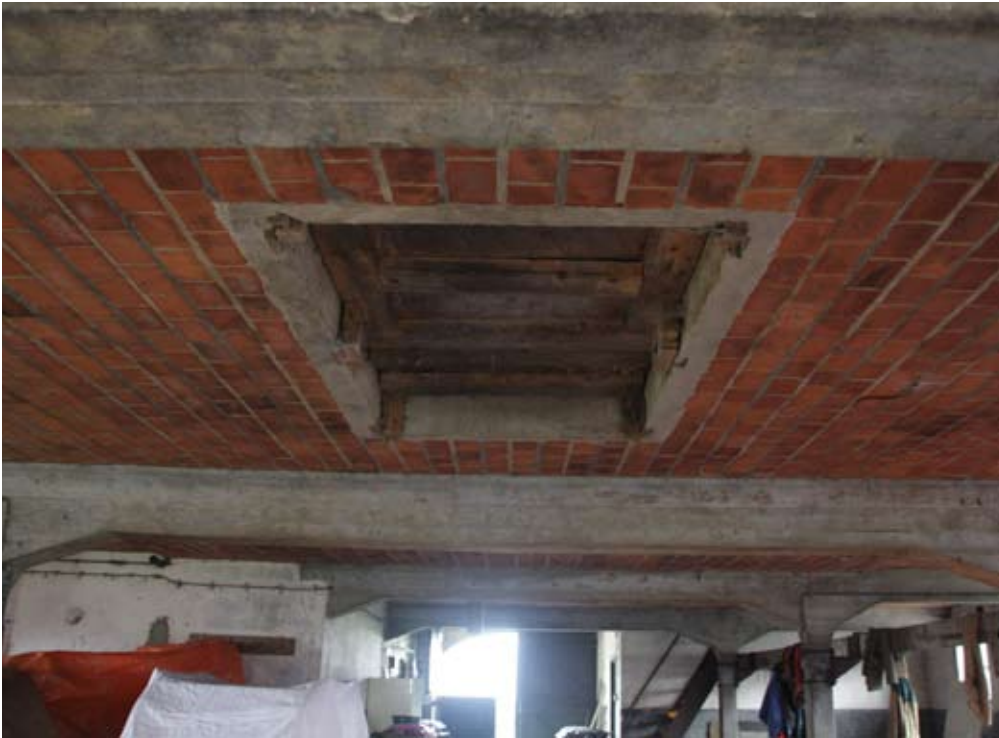
Riwa vloersysteem (N.V. Eerste Hollandsche Schoorsteen en steenfabriek v.h. De Ridder & Co te Wassenaar)

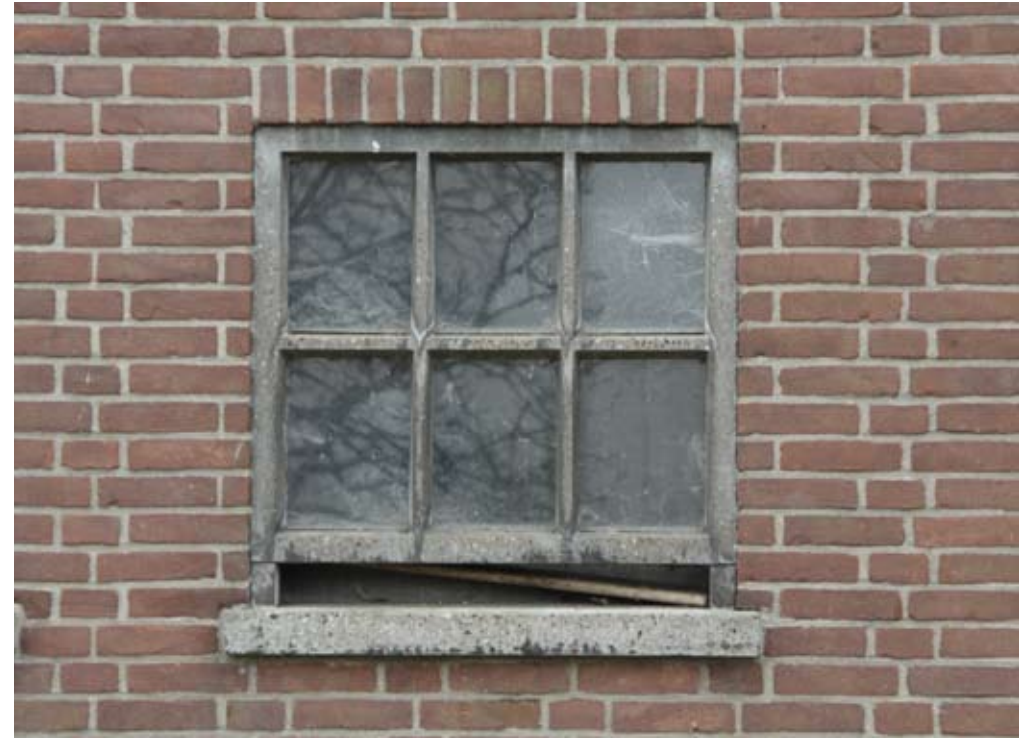
Schokbeton stalramen met ventilatiestrook.

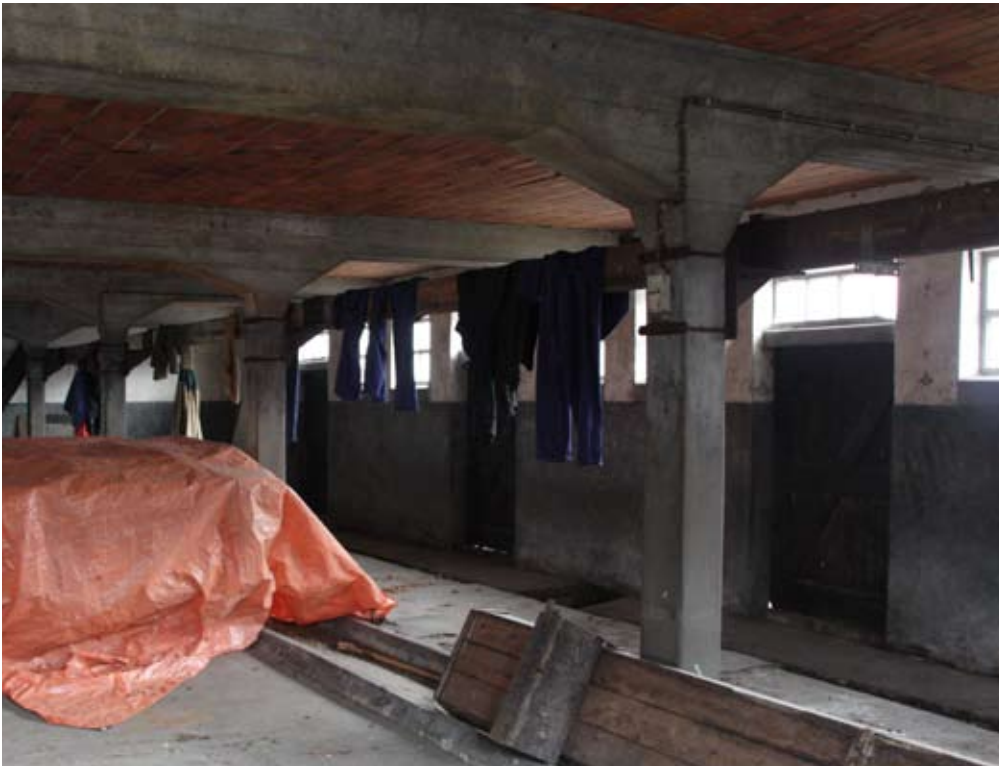
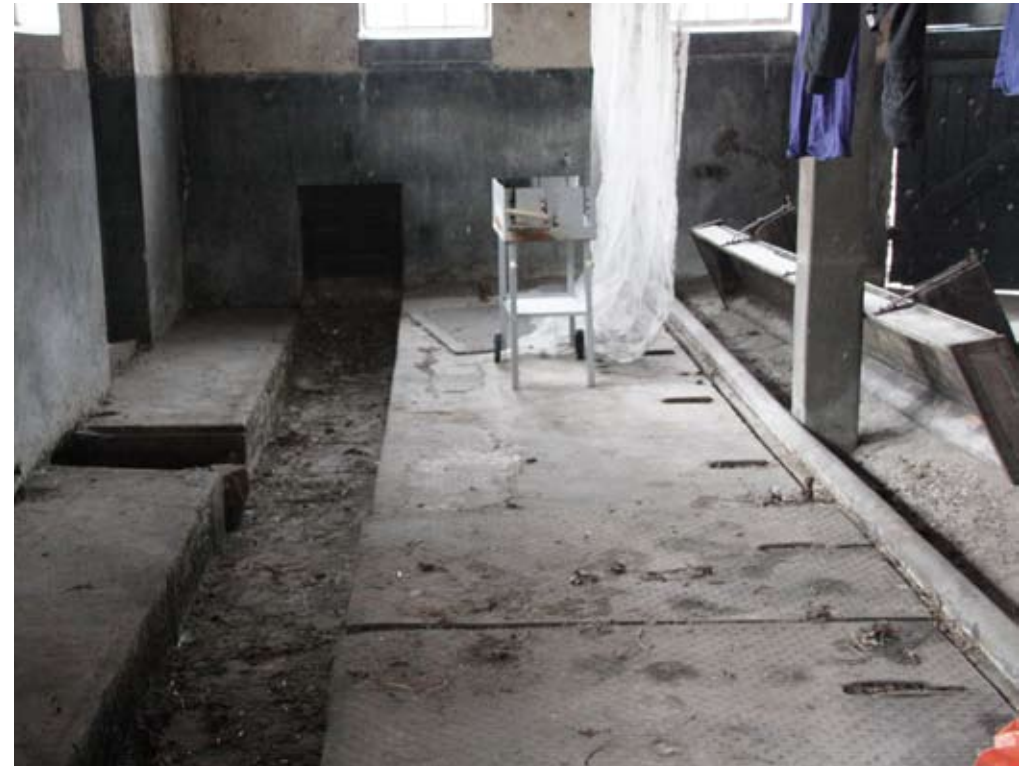
Constructie, vloer, grup, voerbakken uitgevoerd in beton

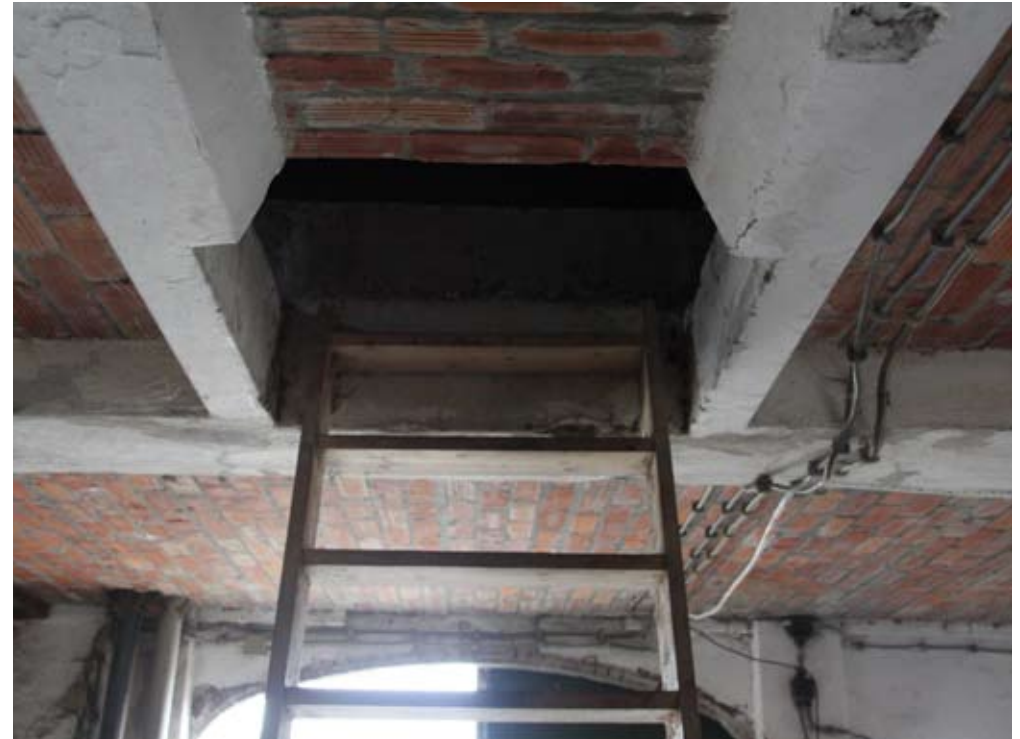
Logistiek in het achterhuis

hooiopslag op zolder
naar beneden via hooiluiken

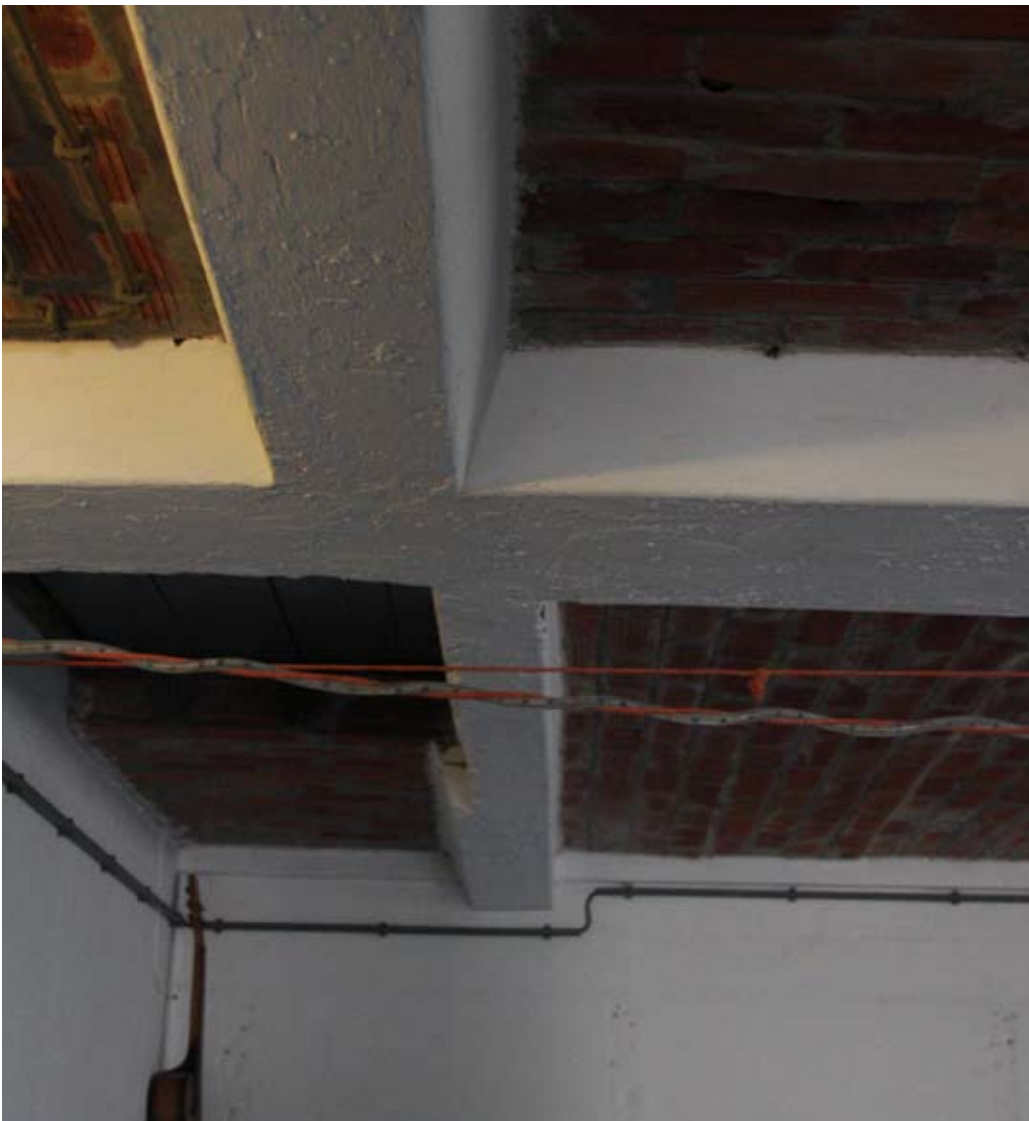
Steno vloer

Holle bakstenen elementen op betonnen balken.
Daartussen wapening en specie.

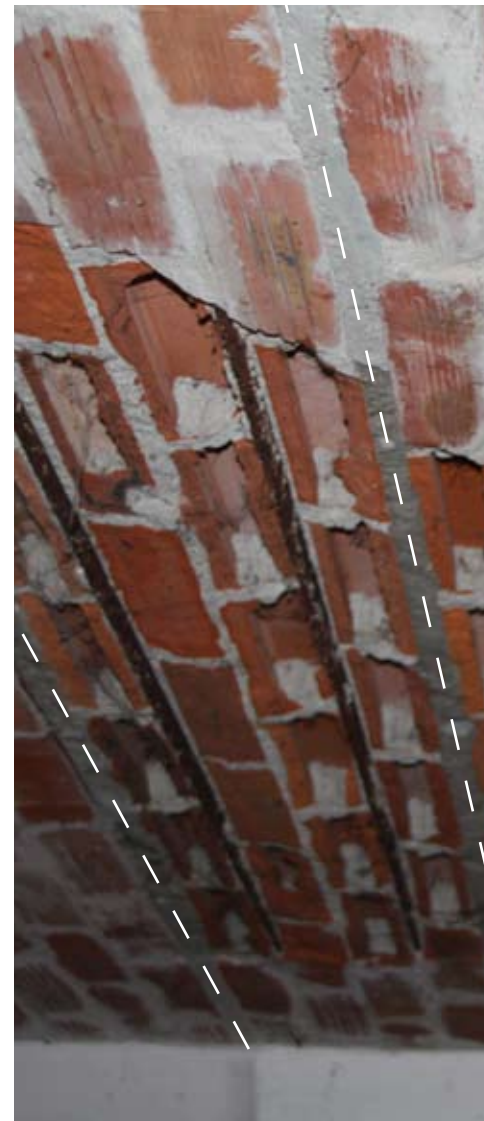
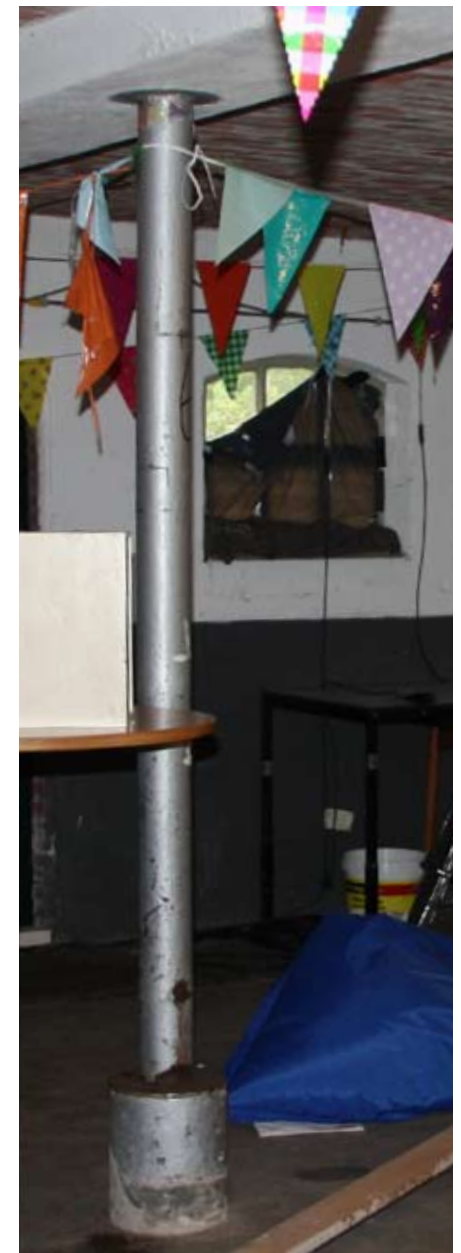
stalen kolommen

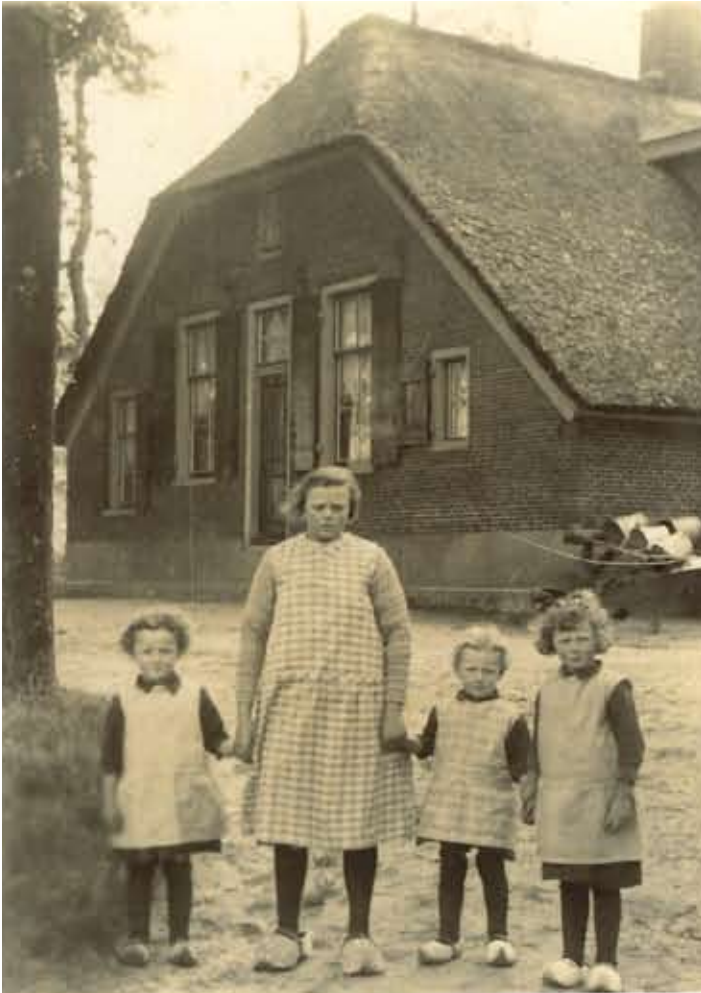
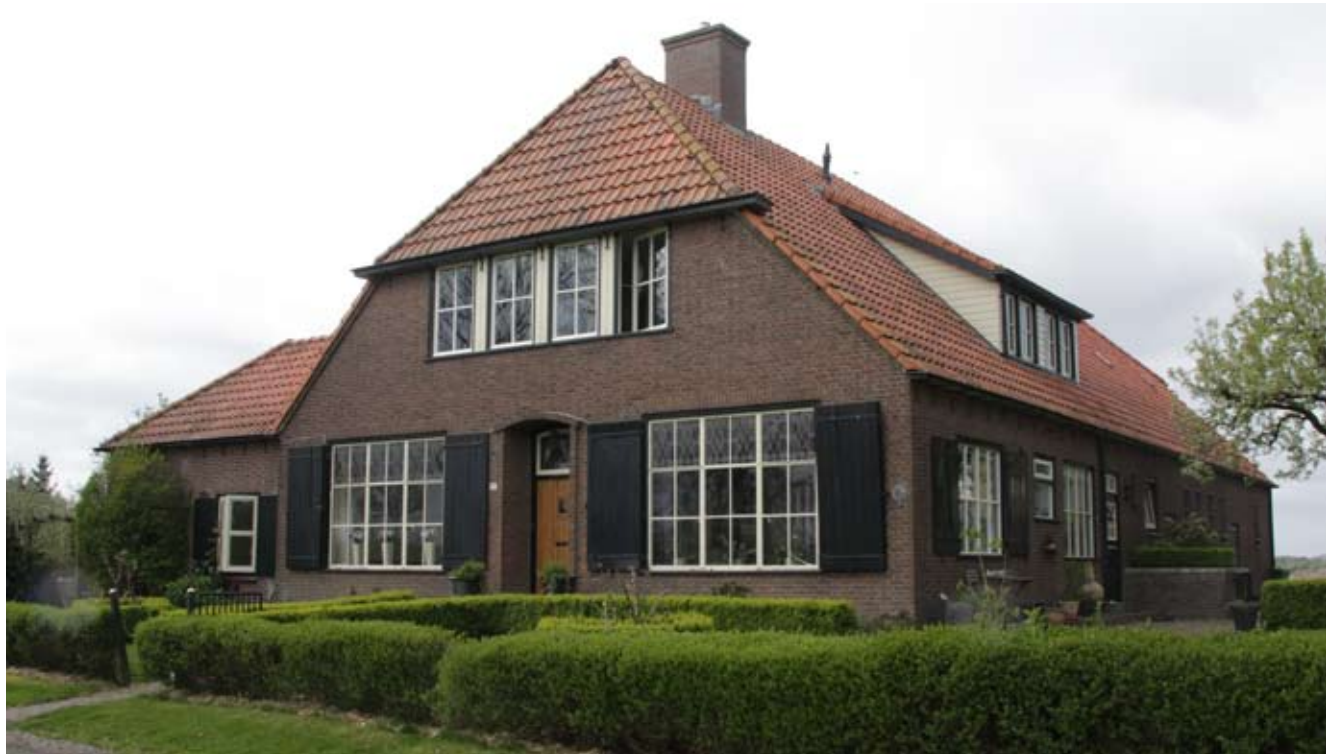
Wederopbouwboerderijen aan de Slaagseweg

Dakpannen in plaats van riet
Hogere zijgevels: grotere ramen, deuren
Extra (slaap) kamers op de verdieping
Geen opkamer: op nieuwe fundering gebouwd

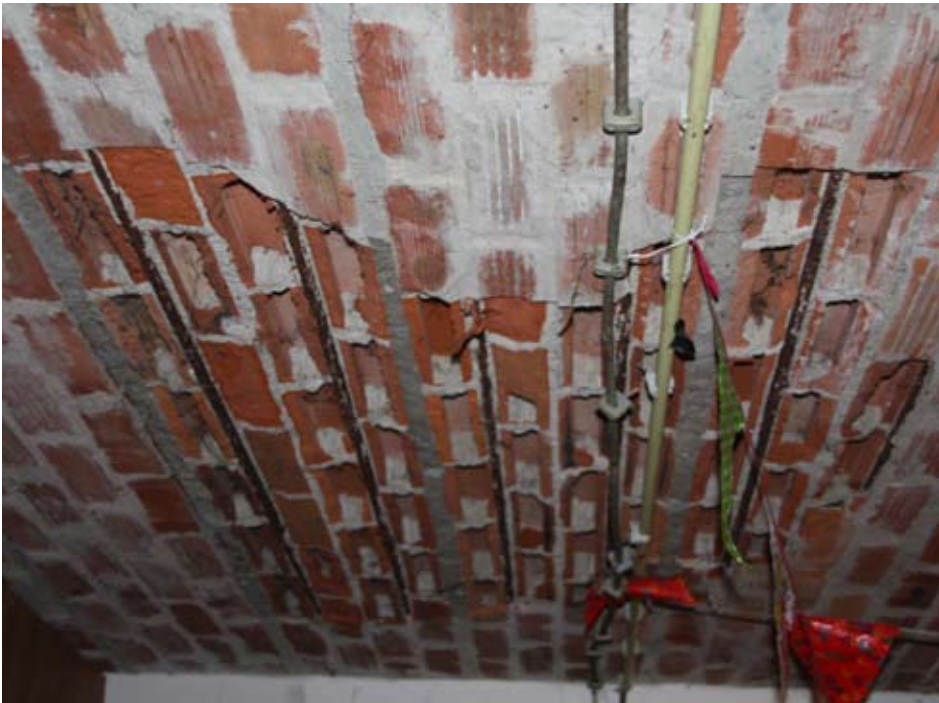
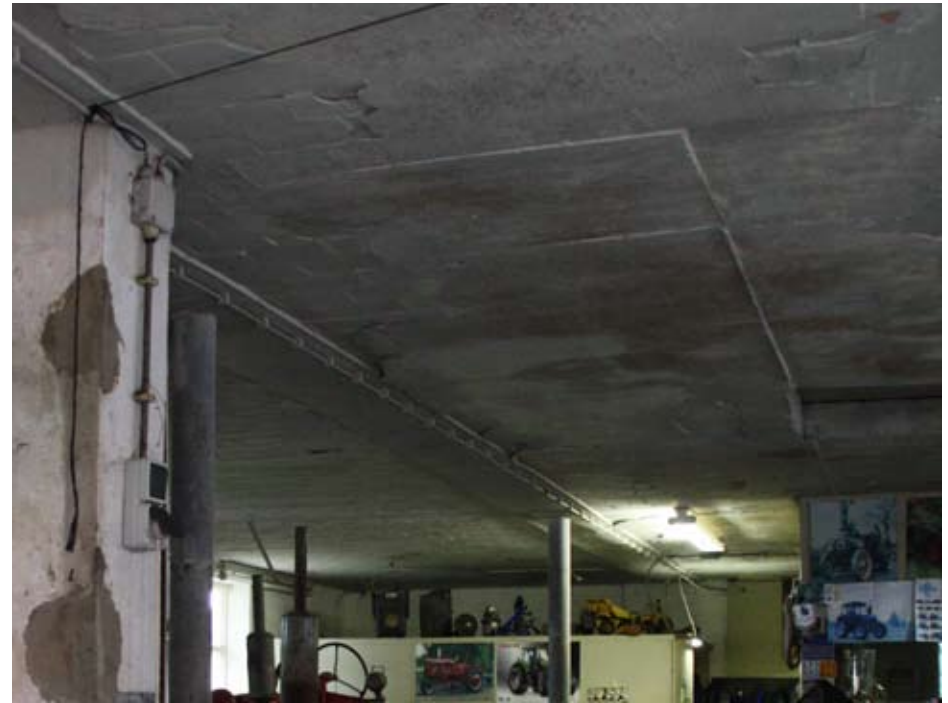
Dilemma: schadeherstel holle baksteen vloerelementen. Wat weegt zwaarder: de bouwhistorische of de economische waarde?
