# Van buitenplaats naar boerderij Snellenburg

ir. Marieke van den Dungen  
ir. Lotte Zaaijer

## Buitenplaats Snellenburg (1708 - 1886)

## Boerderij Snellenburg (1886 - heden)

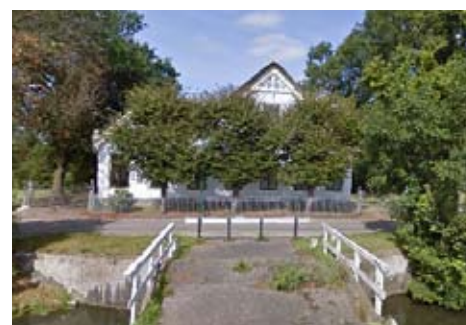
1

Voor Huis Snellenburg, Boveneind NZ 66, lag tot 2011 een brug (19de eeuws) op de centrale as die huis en omgeving verbond. Huis Snellenburg is rijksmonument.

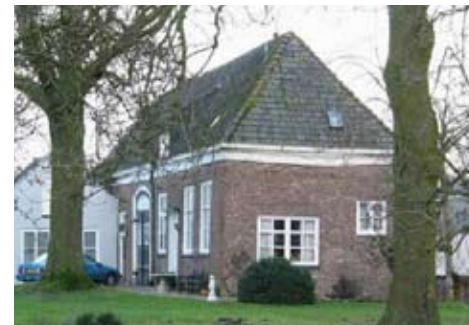
2

Koetshuis bij Huis Snellenburg, Boveneind NZ 60 (18e eeuws, met 19e eeuwse verbouwing). Rijksmonument

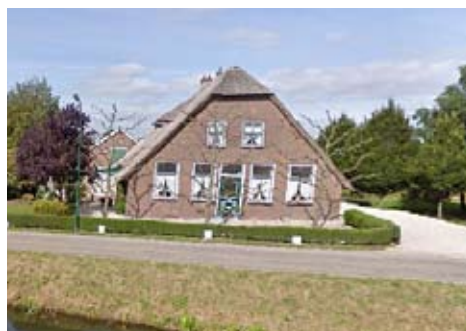
3

Boerderij Westenburg, Boveneind NZ 68 (herbouwd op historische footprint). Behoorde tot 1847 bij buitenplaats Snellenburg.

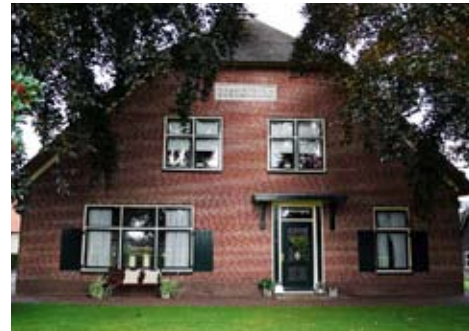
4

Boerderij Oostenburg, Boveneind NZ (herbouwd en verplaatst). Behoorde tot 1847 bij buitenplaats Snellenburg.

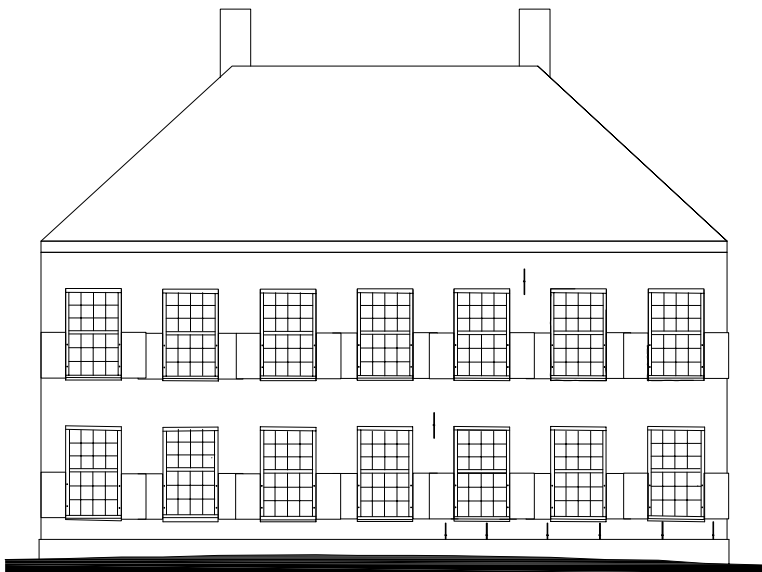
- reconstructie op basis van bouwsporen
- ... mogelijke structuur landhuis
- entree
- ↔ zichtlijn op centrale as door huis en tuin

voorgevel landhuis (ca 1700)

Het huis zoals weergegeven op de tekening uit 1729 toont kenmerken van de Lodewijk XIV stijl (schilddak, daklijst en dakkapel met daarboven een kuifstuk), die in die tijd gebruikelijk was. De Lodewijk XIV stijl wordt gekenmerkt door symmetrie, een kroonlijst met kuifstuk en de entreepartij is vaak geaccentueerd. Opvallend genoeg is de hoofdentree van Huis Snellenburg niet in de voorgevel gesitueerd, maar in de zijgevels of achtergevel.

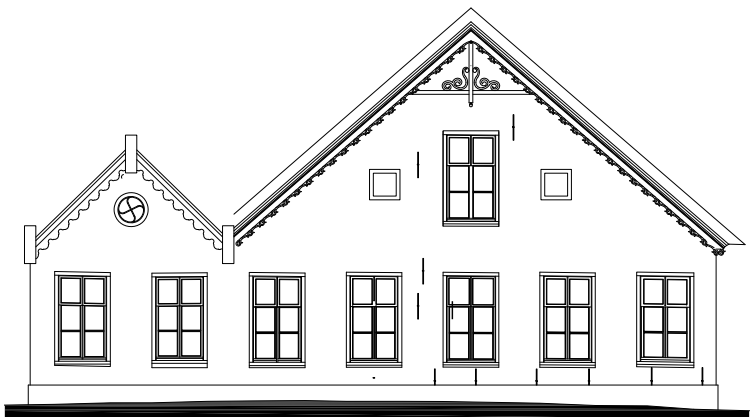
voorgevel boerderij (2015)

In 1886 wordt het landhuis in opdracht van Floris Verweij verbouwd tot boerderij. De bouwmassa van het landhuis wordt een verdieping verlaagd en het schilddak wordt aangepast tot een dubbel zadeldak waarbij de topgevels verschillen in hoogte. Orde en symmetrie maken plaats voor een pragmatische benadering die past bij de boerderijbouw. Hergebruik van bouwelementen uit het landhuis (balken, vloerdelen, dakpannen, binnenluiken, ankers, etc) past hier helemaal bij.

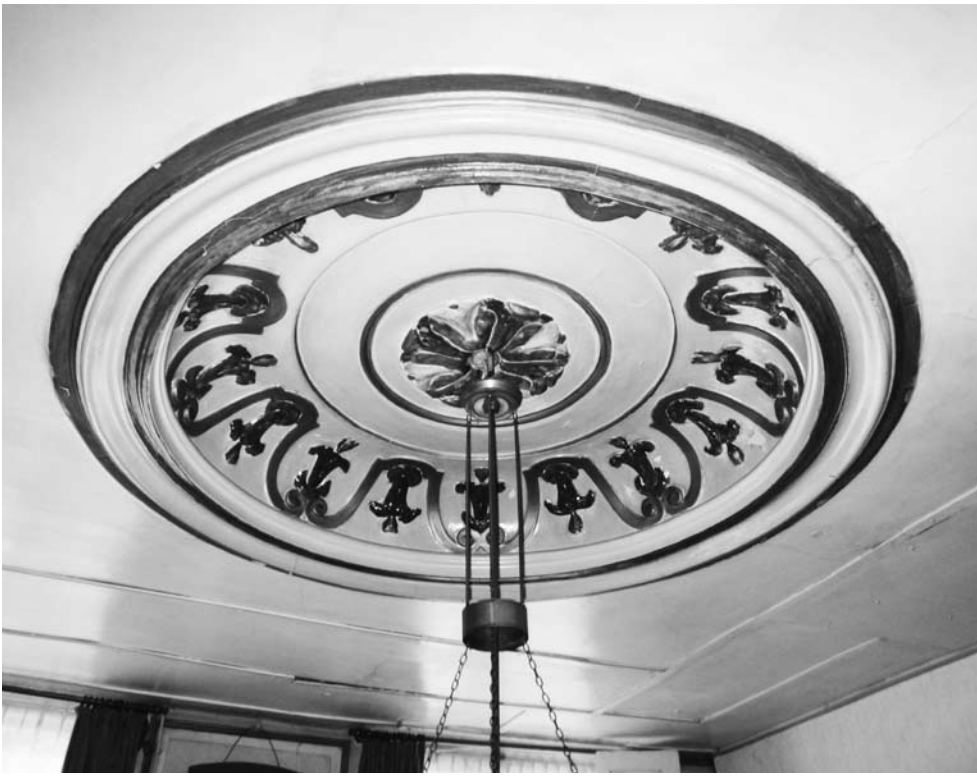
In het interieur zijn nog sporen zichtbaar van het rijke interieur van het landhuis. Het acanthusblad is kenmerkend voor de Lodewijk XIV stijl. In een aantal interieurelementen komt dit terug, zoals de balustrade van de trap en het plafondelement (verhoogde kamer). De oorspronkelijke locatie van het plafondelement is niet bekend, mogelijk heeft het altijd in ruimte 0.5 gezeten. Ook de profilering van de kozijnen, met rondingen en krullen, past bij de Lodewijk XIV stijl.

plafondornament

De marmeren tegels in de deel, de natuursteen tegels in de gang, plafondornament in ruimte 0.5, de trapjes naar de opkamer (ruimte 0.6), diverse binnendeuren, binnenluiken en lambrisering in ruimte 0.5 en 0.6, schouw in ruimte 0.6 en zichtbare bouwsporen van de muur in ruimte 0.10, boogvormige openingen in muren en van de trap hebben een hoge monumentwaarde.

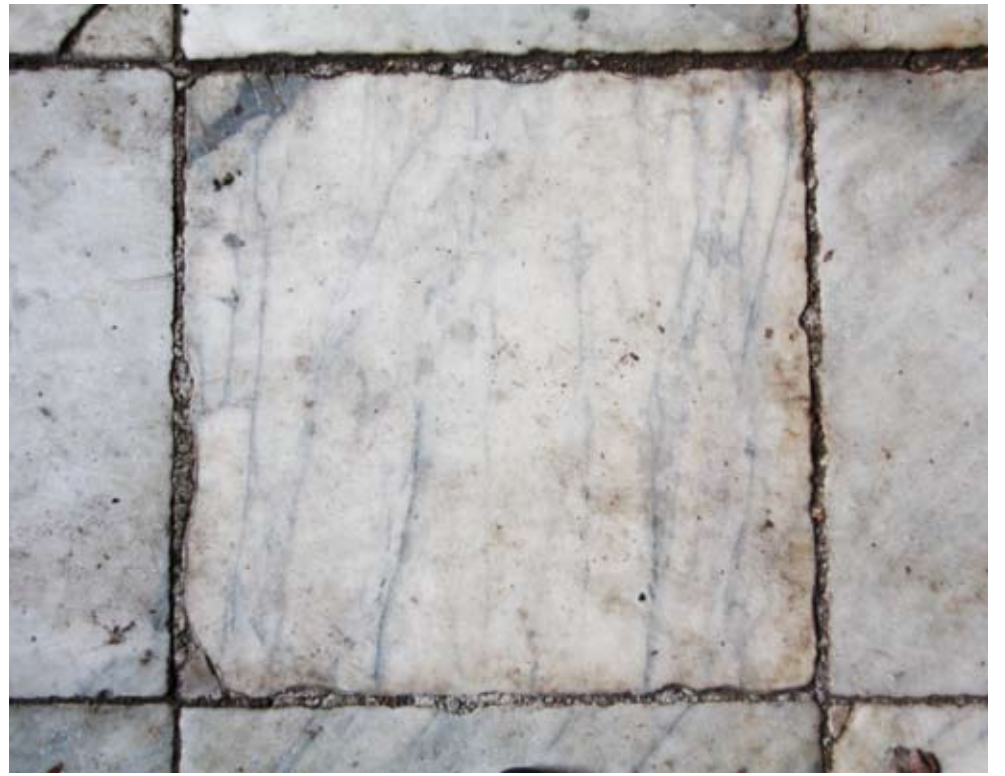
marmereen tegels uit de 'zaal'

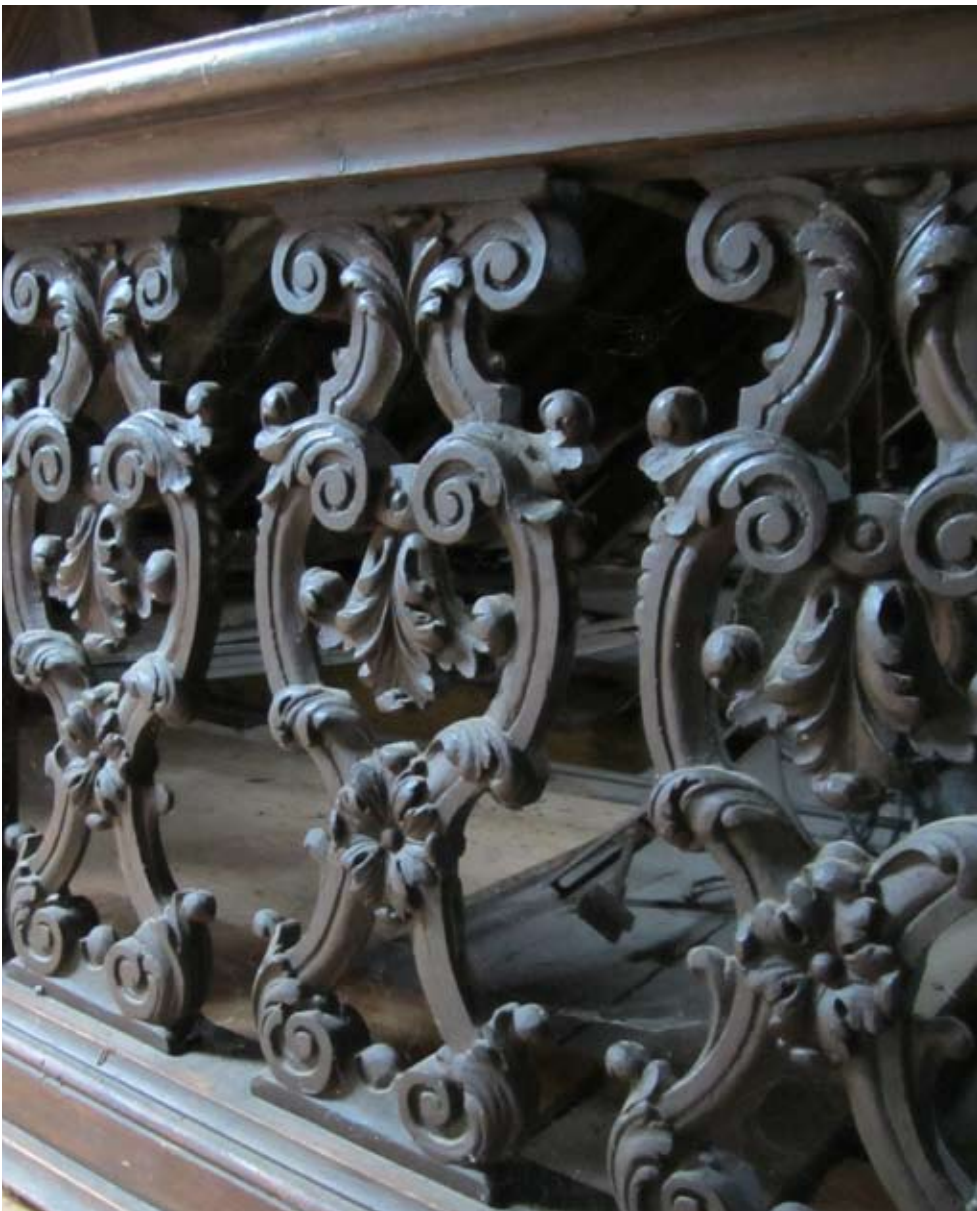
hekwerk met houtsnijwerk

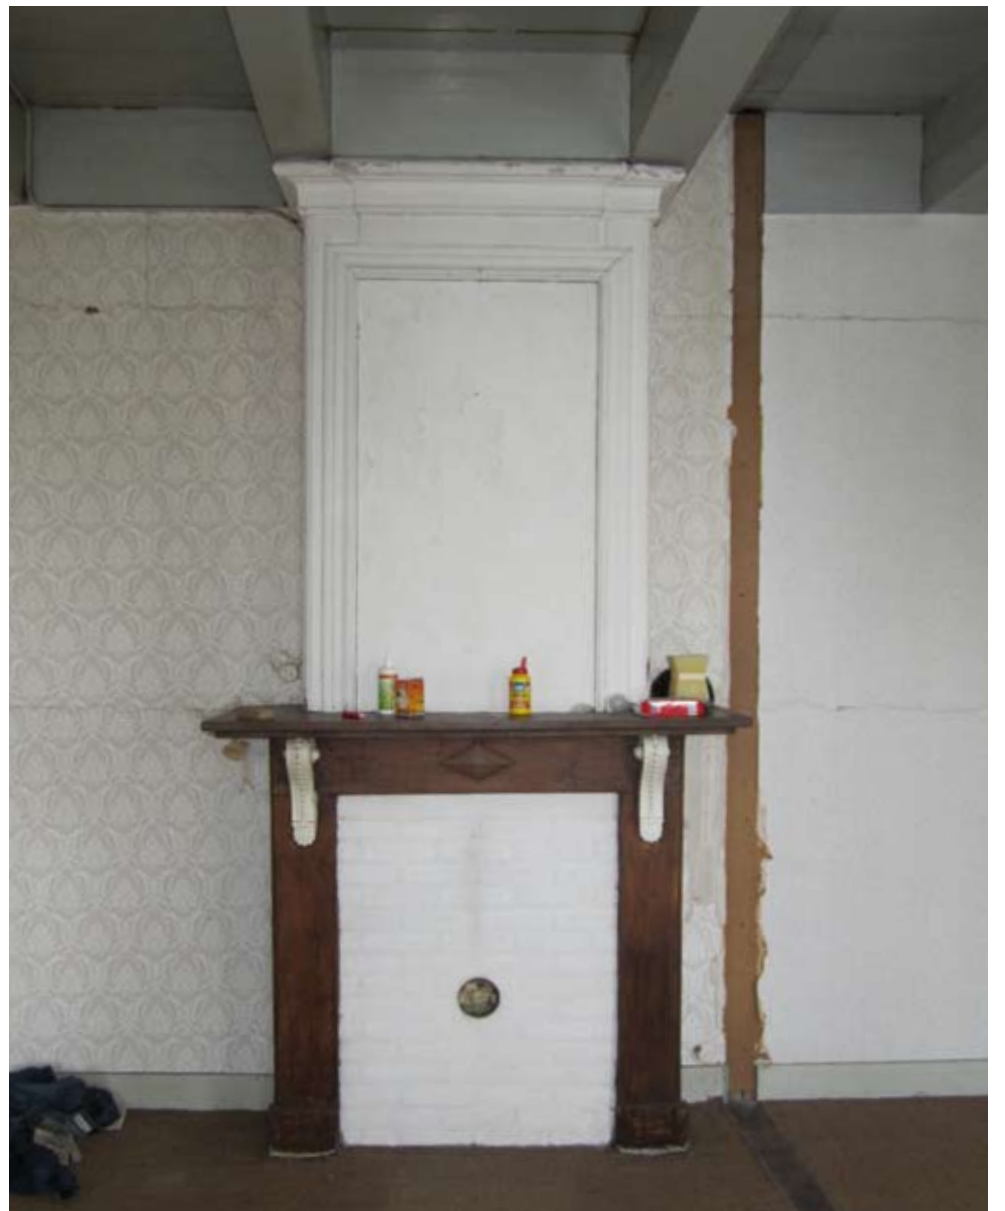
schouw in opkamer

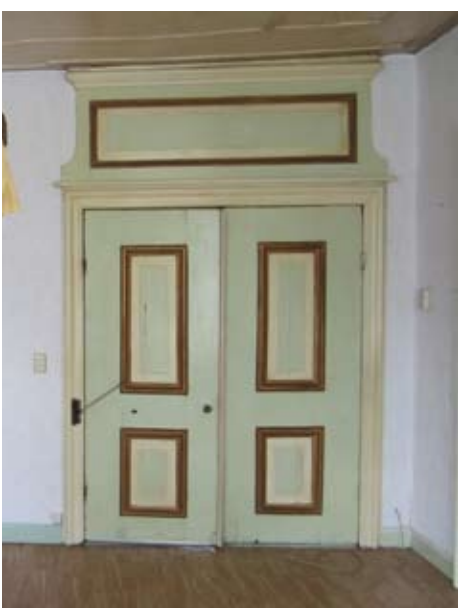
deur op middenas (ingekort)

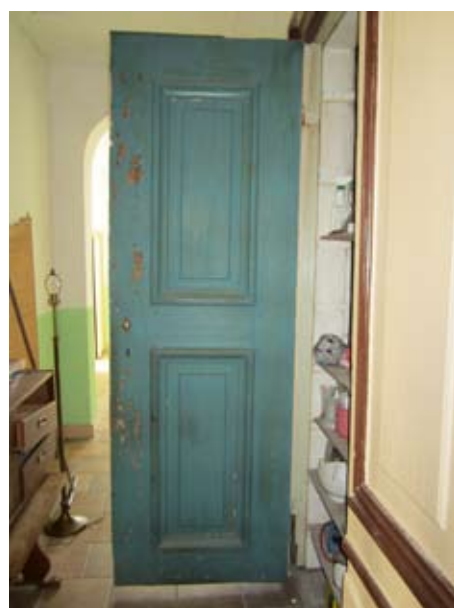
deur gangkast (oorspronkelijke hoogte)

De trap, gangkast, schouw in ruimte 0.5 en scheidingswand tussen 0.8 en 0.9 hebben een indifferente monumentwaarde.

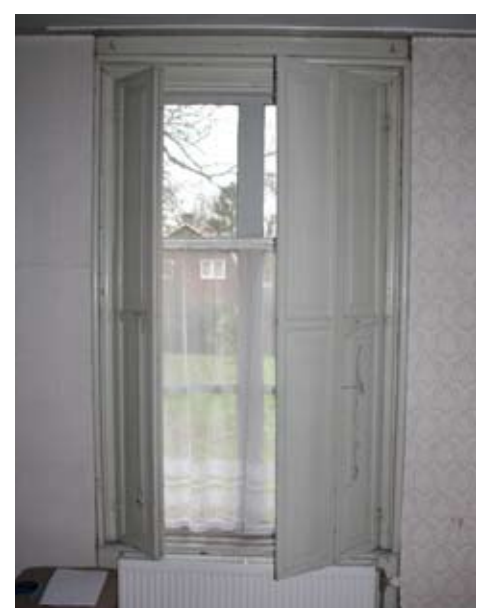
Ook het interieur werd gemoderniseerd. De twee binnenluiken in de verhoogde kamer (met tussendorpel op eenderde van de hoogte) zijn uit deze periode. De schouw in ruimte 0.5 is vervangen door een smallere schouw en boezem. Ook de kachelnis in een zijkamer op de verdieping is kenmerkend voor deze periode.

binnenluiken

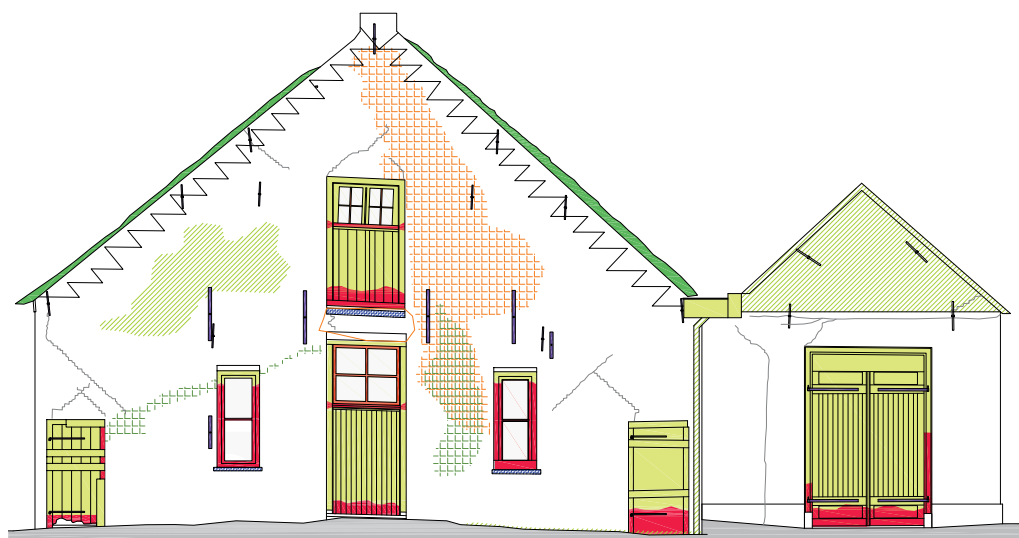
Bij de verbouwing tot boerderij in 1886 is men op zeer pragmatische, maar technisch niet geheel doordachte wijze, te werk gegaan. Hergebruik, in vele verschillende vormen, is hierbij het toverwoord geweest. Van deze verbouwing, met al zijn vormen van hergebruik, zijn in de huidige boerderij de consequenties, in de vorm van schades, nog goed terug te zien. En hiervan zijn ook de noodingrepen, zoals de vele extra muurankers om de boerderij bij elkaar te houden, een gevolg.

De staat van de boerderij is op een punt gekomen dat er hoog nodig grootschalig onderhoud noodzakelijk is. De kozijnen zijn rot (rood), het dak lekt, de ankers roesten (blauw) en het hout van de kapconstructie wordt opgegeten. Maar naast dit achterstallig onderhoud, dienen ook de fouten die gemaakt zijn bij de verbouwing tot boerderij te worden aangepakt om in de toekomst verdere vervolgschade te voorkomen.

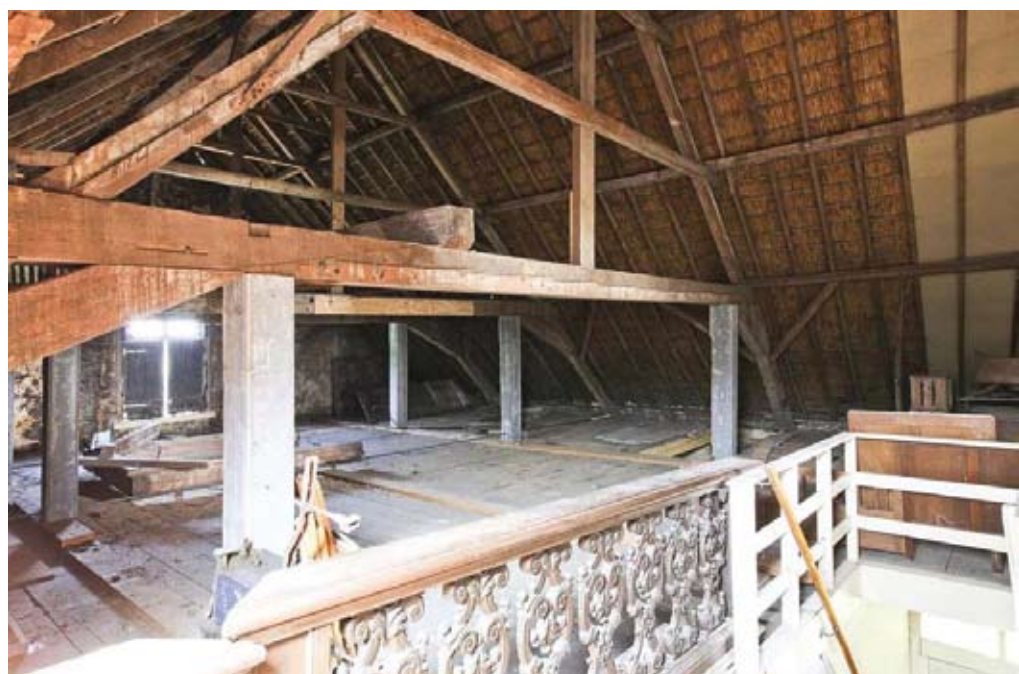
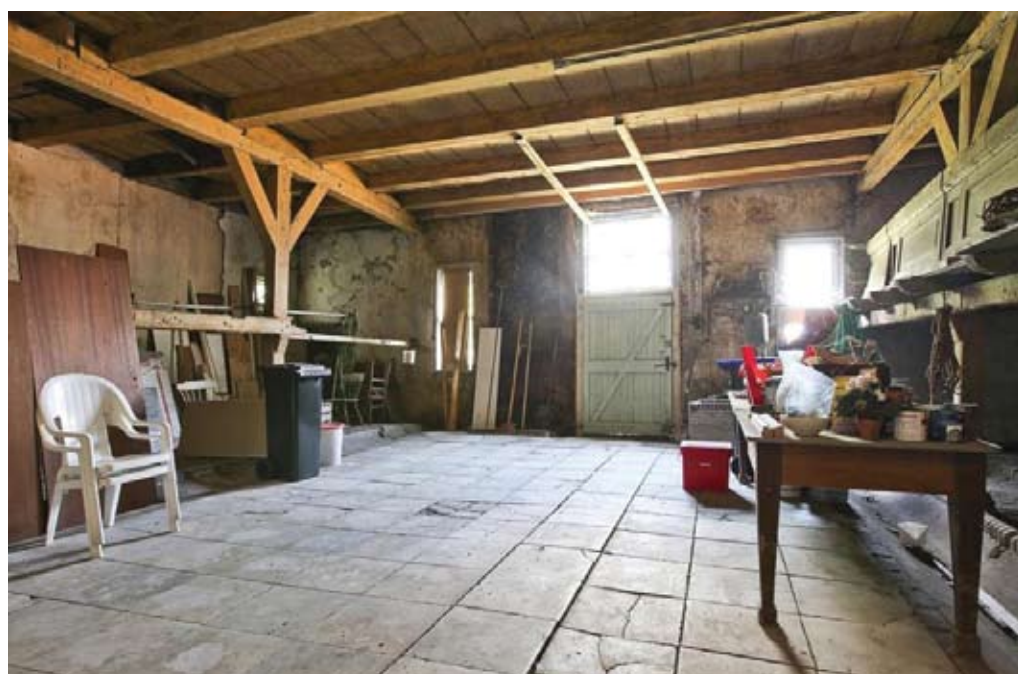
De constructie wordt belast door het eigen gewicht en veranderlijke belasting zoals sneeuw, wind, mensen en spullen. De krachten die deze belastingen veroorzaken worden afgedragen op de onderliggende constructieonderdelen, om zo via de fundering te worden afgevoerd. Het gewicht van het dak en alles wat daarop ligt en werkt, wordt via het dakbeschoot en de gordingen op de spanten afgedragen. In het voorhuis worden deze krachten direct op de dragende muren naar de fundering afgedragen. Via het blokkeel en het spantbeen wordt een deel van deze krachten overgebracht op de muurplaat om zo via de buitenmuren/ tussenmuur bij de fundering terecht te komen. De spatkrachten die hierbij op de muur komen worden deels opgevangen door de vloerconstructie van houten balken en vloerdelen. Echter dit is door het gebrek aan het gedegen vloerconstructie boven de grup aan beide zijden van de deel is dit verre van toereikend. Dit is te zien aan het uitbuigen van de gevels. Om een en ander in te perken zijn er in deze zijgevels diverse ankers te herkennen. Deze ankers voorkomen, samen met de hieraan vast gekoppelde trekstangen, dat de boerderij als een kaartenhuis uit elkaar valt.
